OBJEKTS: Vilzēnu muižas pārvaldnieka mājas ārdurvju restaurācija,
Braslavas pagasta, „Vilzēnos” .,

RESTAURĀCIJAS PASE

Veikto darbu laika periods: 2017.gada 9.septembris – 2017.gada 31.decembris

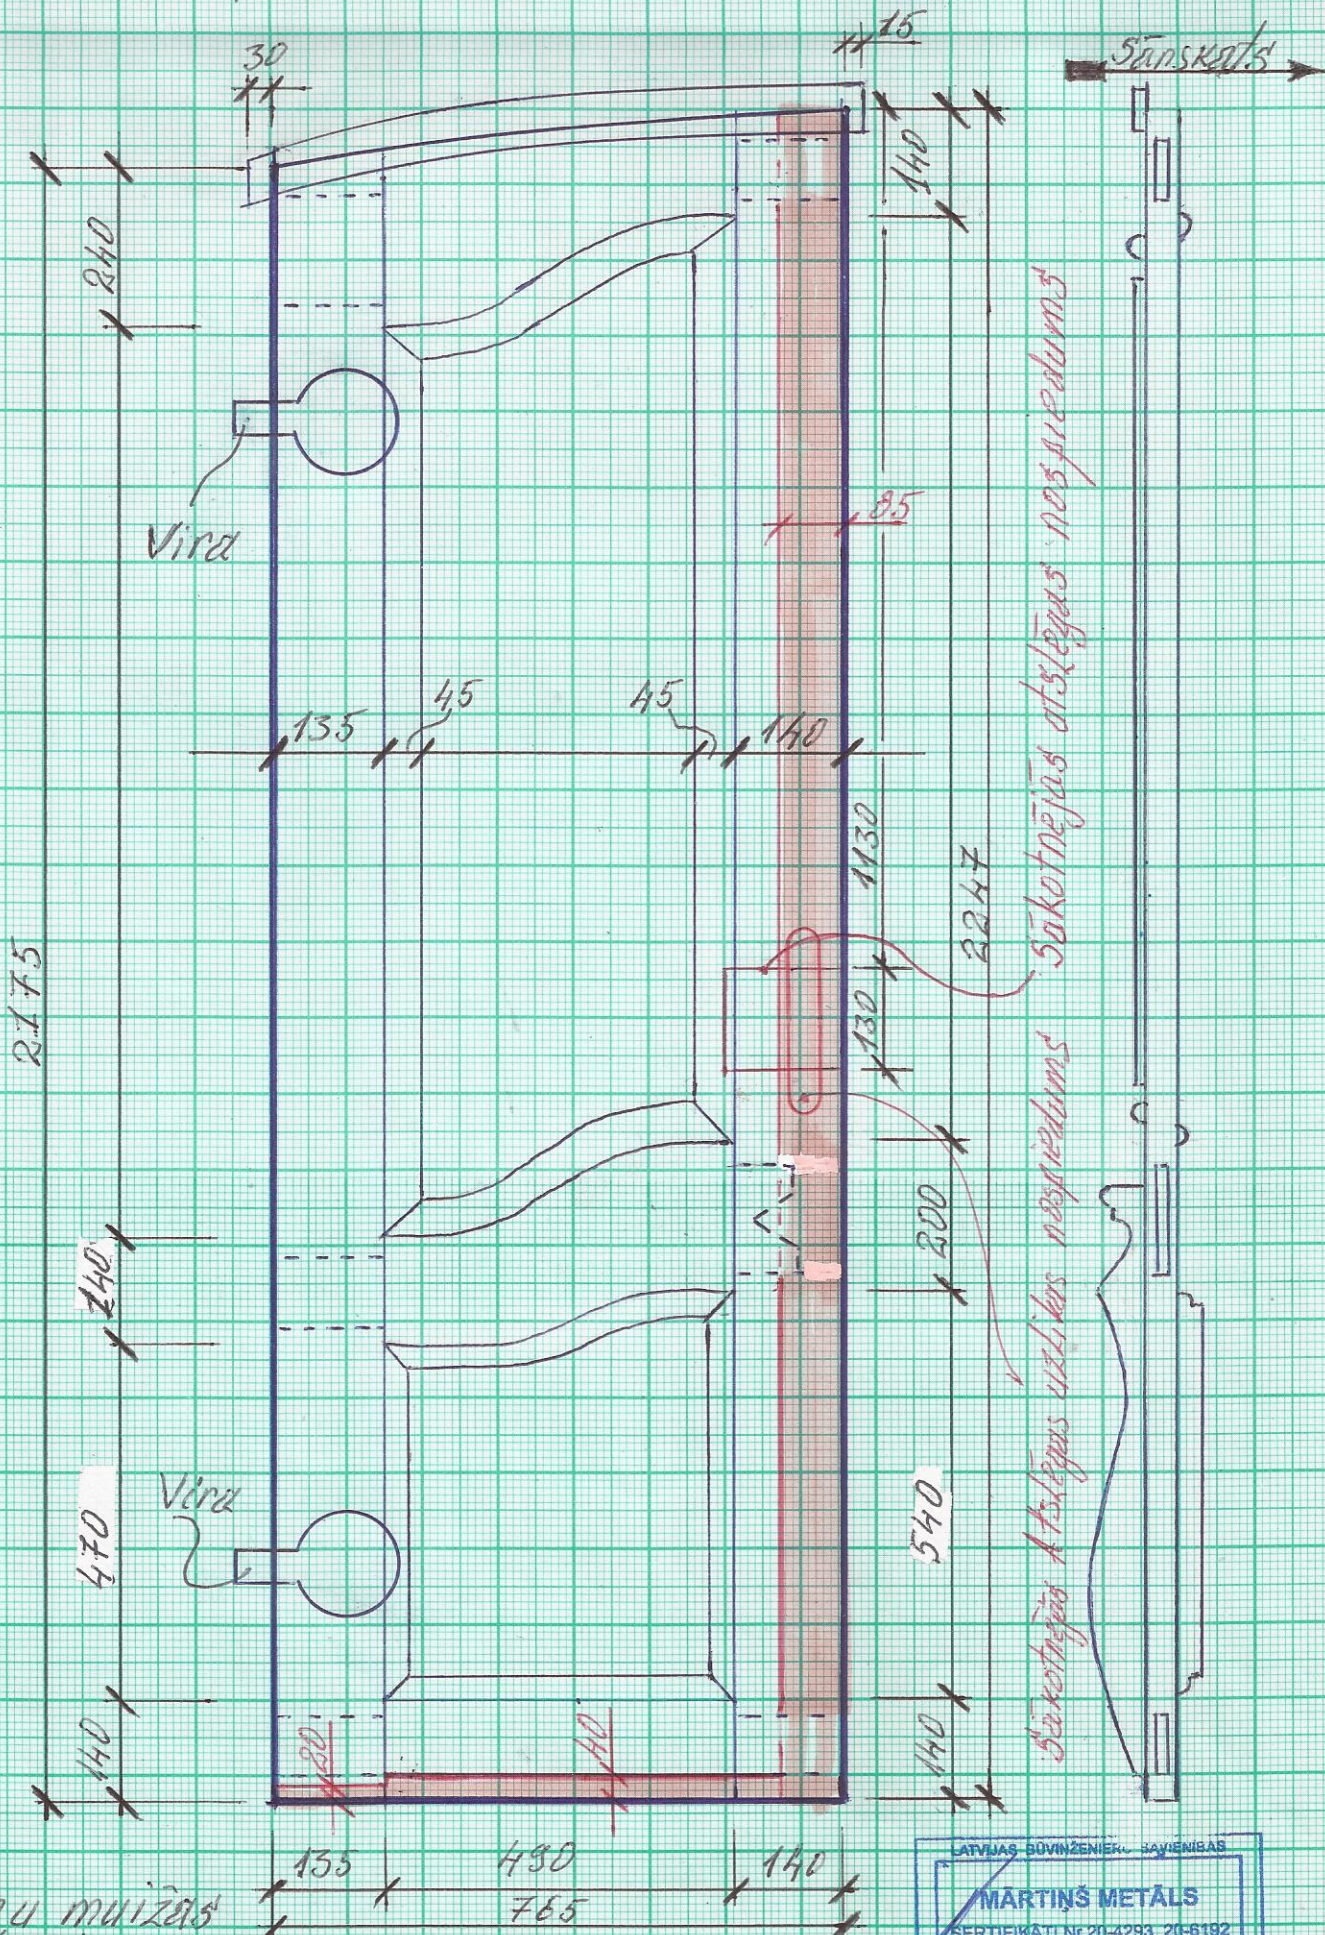
UK-I

- ✓ Krāsa noņemta no vērtņēm ar karsēšanu;
- ✓ Izveidots šablons vērtņu zudošajam elementam lietus degunam;
- ✓ Abu vērtņu garo šķautņu priekšējās malas atzāģētas (UR-1 un UR-2) dēļ to lielajiem bojājumiem, saglabājot horizontālo šķēršļu tapojumus;

- ✓ Abu vērtņu apakšējo šķēršļu bojātās malas nozāģētas no 20 līdz 40mm (UR-1 un UR-2)
- ✓ Vertikālā garā šķautne atjaunota ar priedes koka protēzi (protēzēm izmantoti Limbažu ev.lut,baznīcas vecie grīdas dēļi, kas demontēti 2017.gadā) uzliekot uz horizontālo

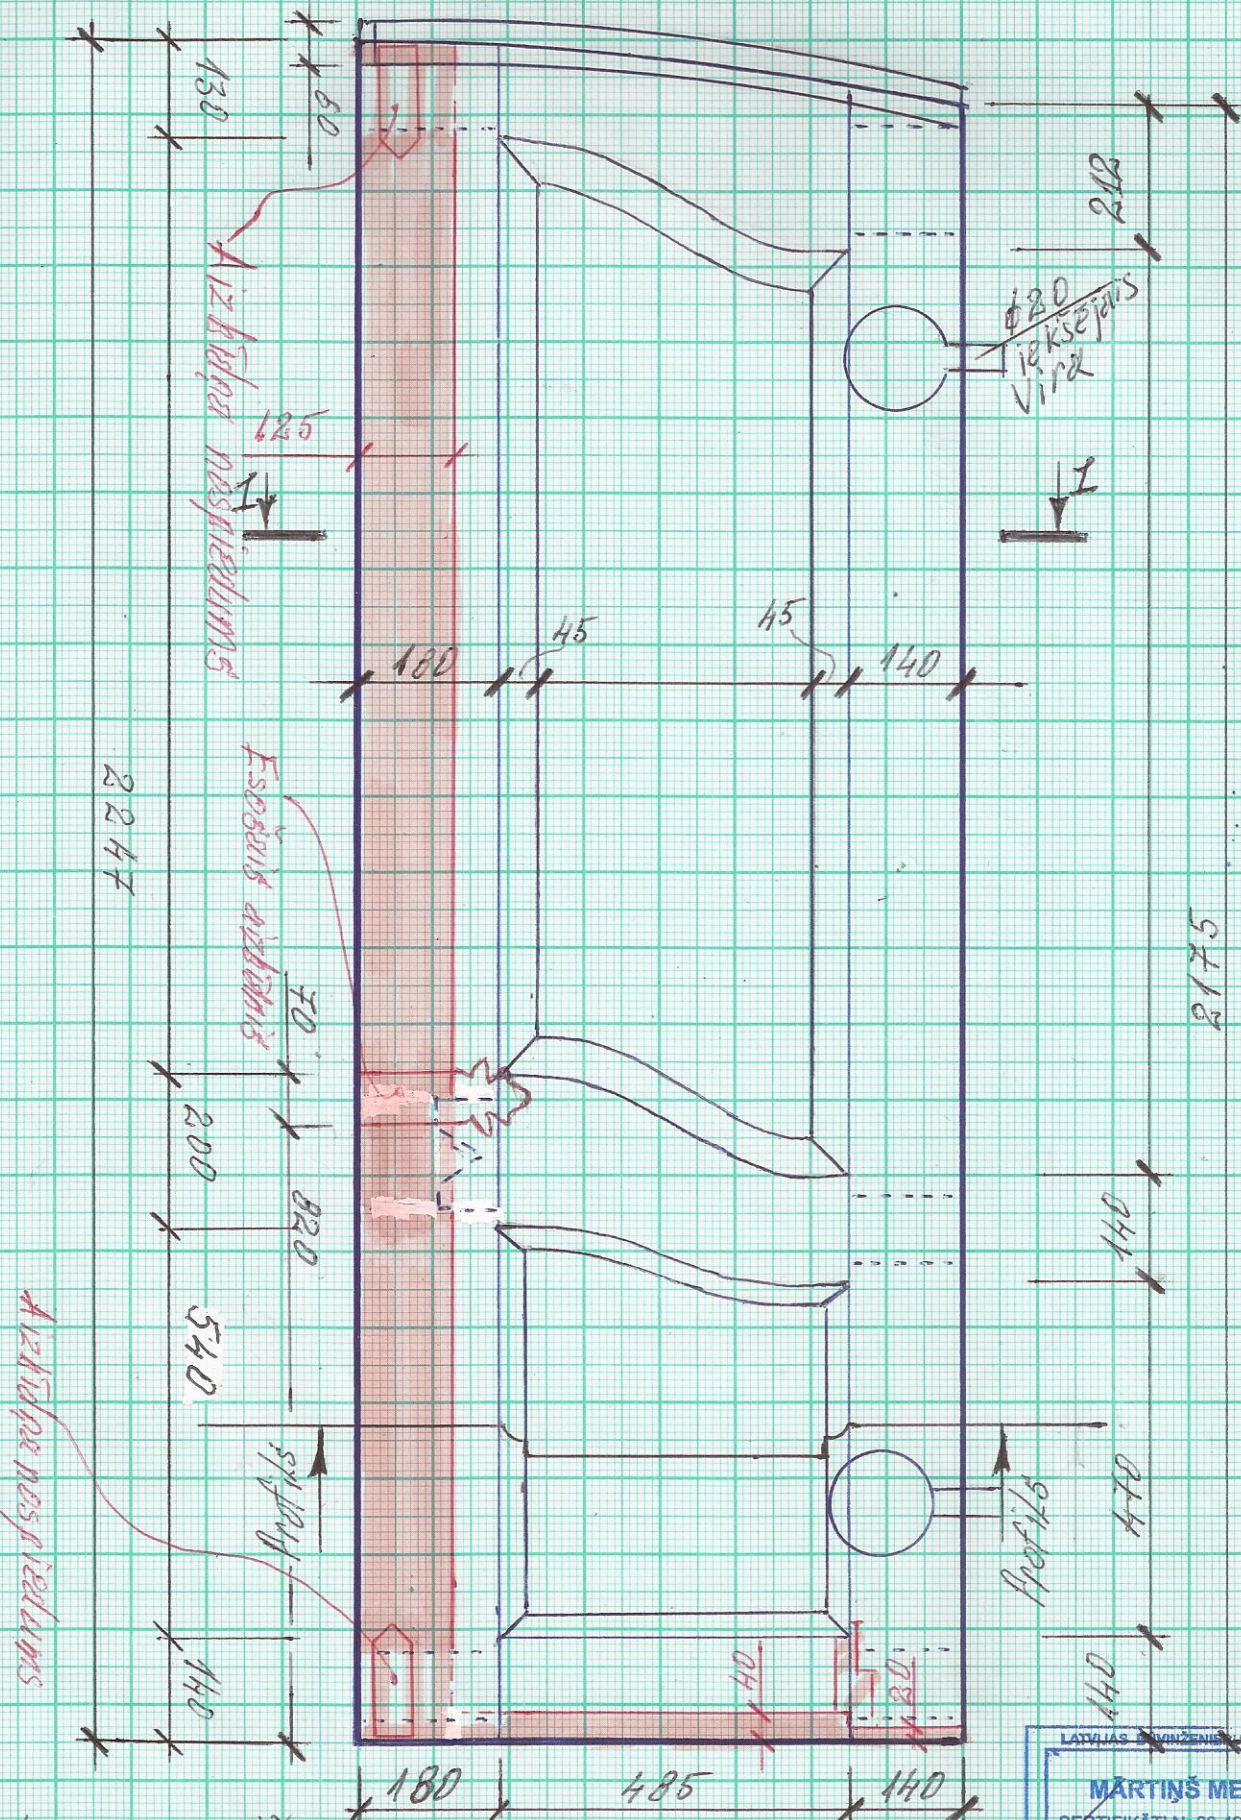
— Mainītas detaļas 11.06.2018. UR-2

Labās vērtnes garākās šķautnes augšā un apakšā novērojamas pēdas no sākotnējiem aizbīdņiem (UR-2).

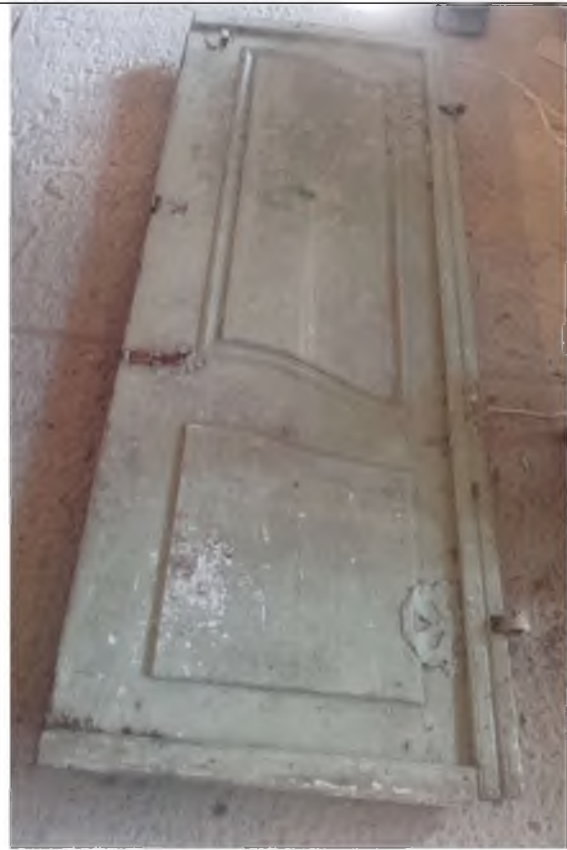
LI - 1

- Sānu noseglīstes viru pusē ir pārklāti tikai ar diviem krāsu slāņiem un ļoti brutāli šķērso viras, kas liecina 20.gs.otrās puses remontdarbu izpildījumu, tādejādi tiek pieņemts lēmums šīs sānu noseglīstes atpakaļ nelikt un UR lapās nav atspoguļotas (redzamas KI-1; KI-2; KI-3 un LI-1; LI-2; LI-3 fotogrāfijās)
- Augšējās lokveida līstes ir uzliktas sākotnējā posmā, jo zem tām atrodam ir tikai pirmais dzeltenais krāsu slānis, ļoti labā stāvoklī,
- Vērtnu sadruvietas līstes, jeb vidējās ir oriģinālas no druvju vērtnu tapšanas

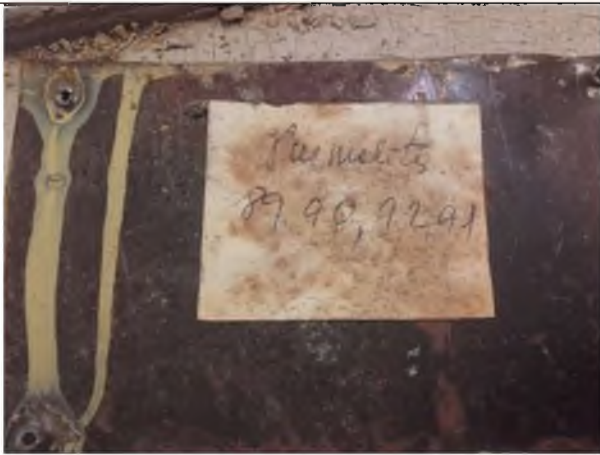
LA - 4

Uz labās vērtnes ārpusē augšējās daļas atradās metālā plāksnīte zem, kuras ir lapiņa ar vaārdi (*Purmalīts*) un cipariem (89, 90, 92, 91) foto LA – 4.
