OBJEKTS: Limbažu evaņģēliski luteriskās baznīcas sīkrūšu logu restaurācija,  
Lībiešu ielā 2, Limbažos.

## RESTAURĀCIJAS PASE

### R fasādes logam D pusē (L2)

Limbaži 2015.gads

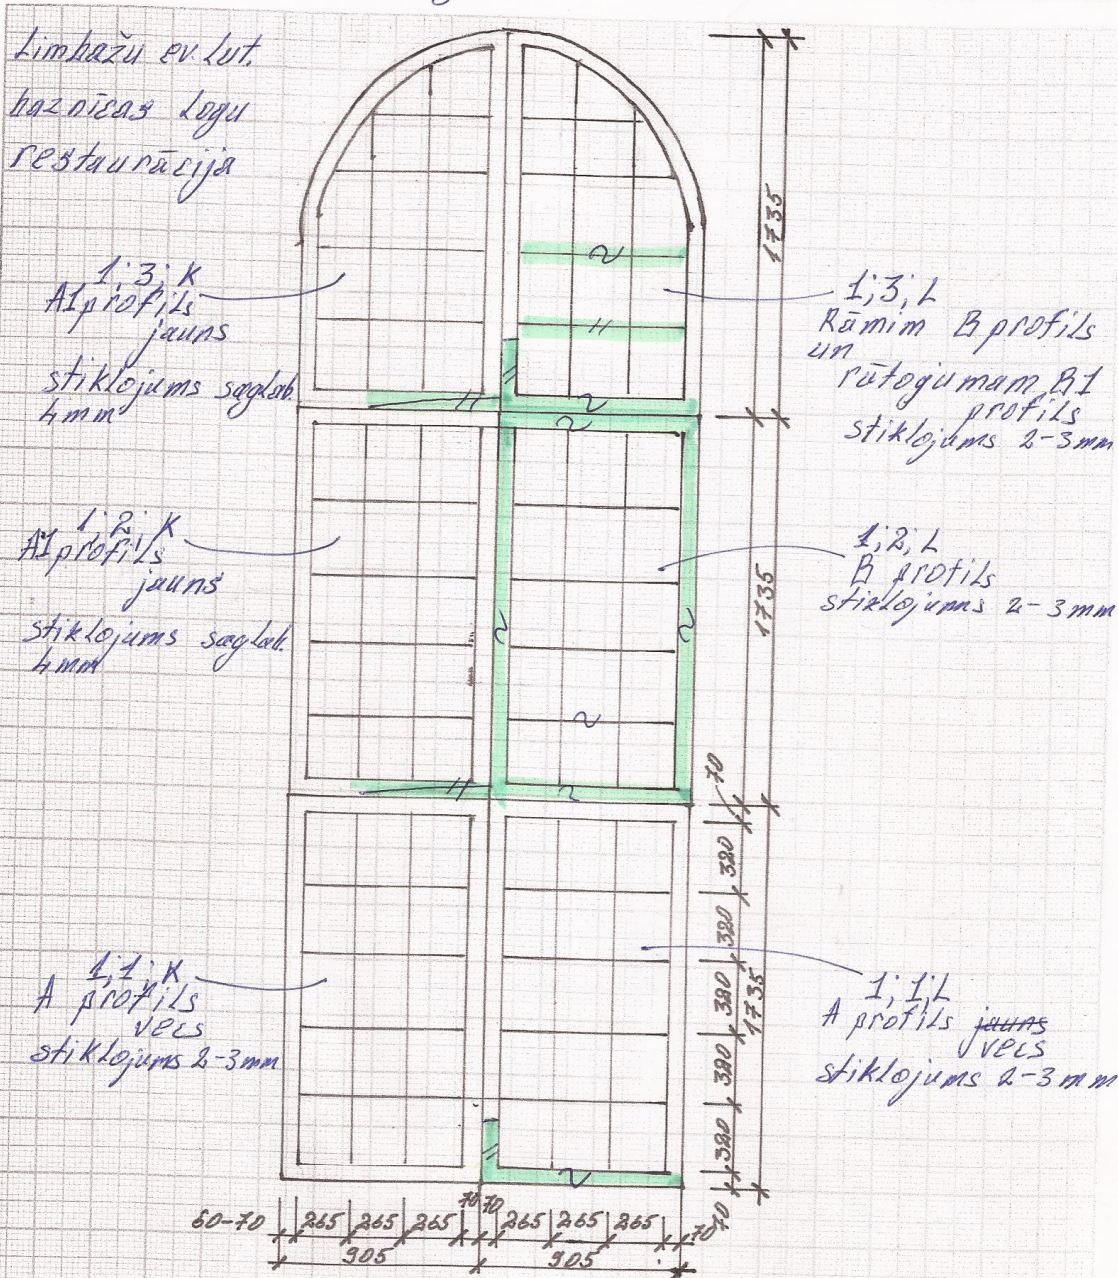
# L1 Loga vērtnes M1:25

1,3,K  
A1 profils  
jauns  
stiklojums saglab  
4mm

1,2,K  
A1 profils  
jauns  
stiklojums saglab  
4mm

1,1,K  
A profils  
veļs  
stiklojums 2-3mm

1,3,L  
Rāmim B profils  
un  
rūtogramam B1  
profils  
stiklojums 2-3mm

1,2,L  
B profils  
stiklojums 2-3mm

1,1,L  
A profils jauns  
veļs  
stiklojums 2-3mm

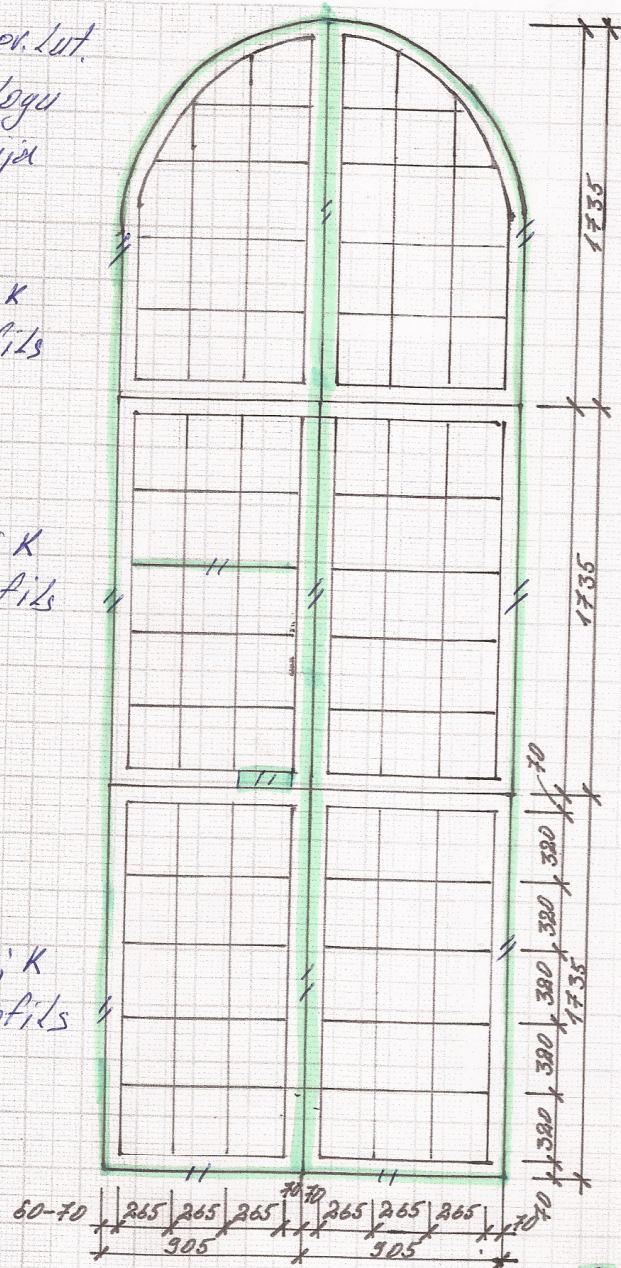
L3 Loga vērtnes M1:25

3;3;K  
II profils

3;2;K  
II profils

3;1;K  
II profils

3;3;L  
II profils

3;2;L  
II profils

3;1;L  
II profils

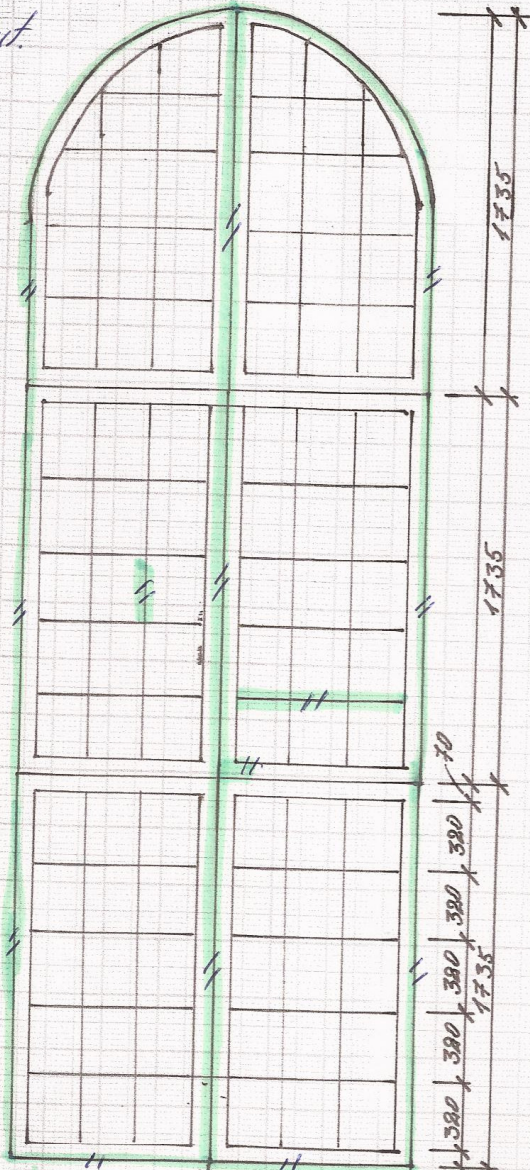
25 logu vērtneš M1:25

5;3;K  
D profils

5;2;K  
D profils

5;1;K  
D profils

5;3;L  
D profils

5;2;L  
D profils

5;1;L  
D profils

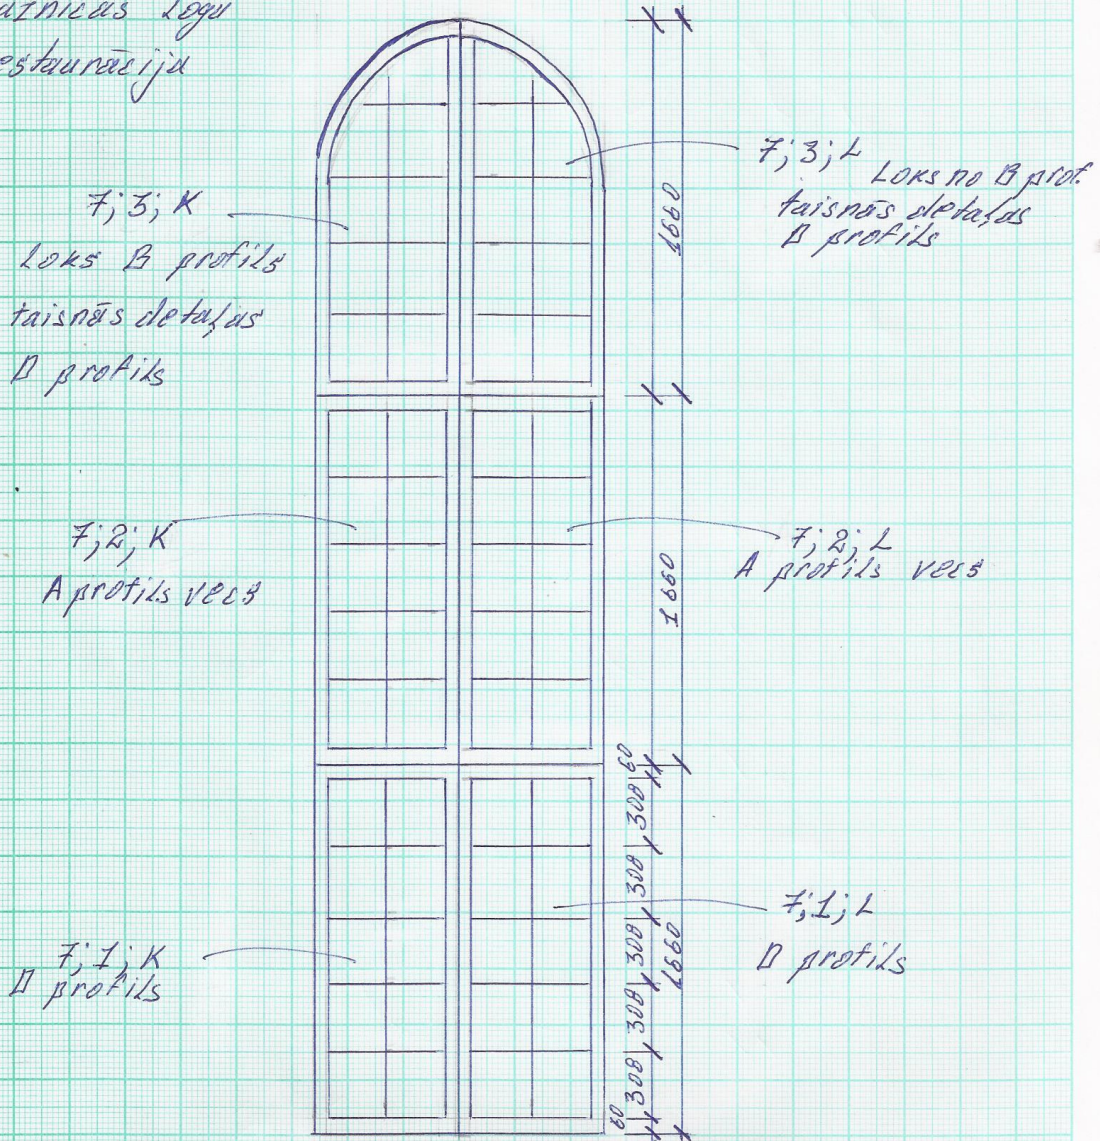
L7 Loga vērtne M1:25

F, 3, K  
Loks B profils  
taisnās detaļas  
D profils

F, 3, L  
Loks no B prof.  
taisnās detaļas  
D profils

F, 2, K  
A profils vecā

F, 2, L  
A profils vecā

F, 1, K  
D profils

F, 1, L  
D profils

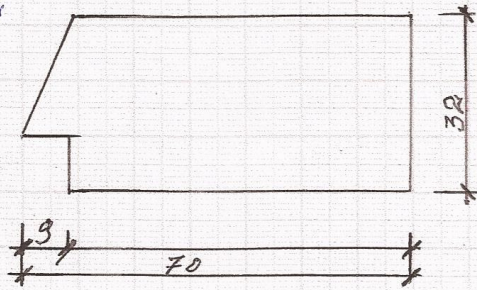
Logu vērtnes A profils (M1:1)

A profils konstatēts L1 loga 1.1.K un 1.1.L vērtnēs, L7 loga 7.2.K; 7.2.L vērtnēs un

L8 loga 8.1.L; 8.1.K; 8.2.L; 8.3.L vērtnēs, kas nedaudz atšķiras no L1 loga 1.2.K un 1.3.K vērtņu A1 profila. L1 loga A1 profila vērtnēm ir viens krāsojuma slānis un stiklojuma tehnoloģija (3.2.sadaļā aprakstīta), kas liecina par tā izbūvi 2004.gada fasādes renovācijas laikā. L1 loga 1.1.K un 1.1.L vērtņu, L7 loga 7.2.K; 7.2.L vērtņu un L8 loga 8.1.L; 8.1.K; 8.2.L; 8.3.L vērtņu A profili ir izbūvēti daudz senākā periodā, kas ir pamatojams ar to, ka šīm vērtnēm ir gan zem krāsas koksnes gruntējums ar eļļas bāzes grunti, gan stiklojumi iestrādāti ar lineļļas – krīta tepi, gan apakšējā krāsu slāņa pazīmes ir līdzīgas lineļļas bāzes krāsām.

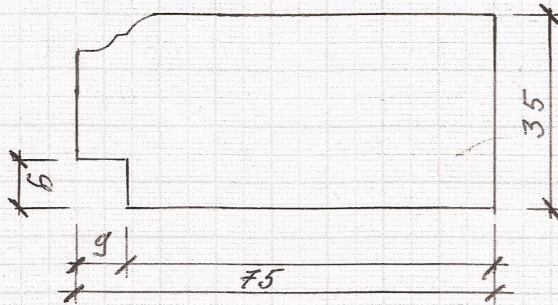
Logu vērtnes B profils

B profils konstatēts L1 loga 1.2.L; 1.3.L vērtnēs, L2 loga 2.2.K vērtnei, L7 loga 7.3.K un 7.3.L vērtņu loku detaļās un L8 loga 8.3.K vērtnēs. B1 profils ir analogs B profils bez pēdējā virsējā loka, kas ir izveidots tikai šķērslīstēm augšējās loka vērtnēs, tādējādi ar šaurāku to platumu. Profila detaļu iekšpusē konstatēti divi krāsu slāņi, kas sakrīt ar loga L2 aplodas iekšpuses diviem zemākajiem krāsu slāņiem. Uz detaļu ārējām daļām nav konstatējama krāsu slāņu secība, kas 2006.gada fasādes remonta laikā ir brutāli notīrīta un aizšpaktelēta ar dažādākām špakteļu masām. Profilu detaļās nevienādi un plānie 2mm stiklojumi daudzkārt ir iestrādāti uz lineļļas – krīta tepes. Pamatojoties uz krāsojuma slāņiem un stiklojumu šis profils būtu datējams kā vecākais no četriem profiliem.

B un B1 vērtņu aizvietojamie profili veidoti no ilglaicīga kokmateriāla (grīdas dēļiem un lāgām), kas 2005.gadā sākumā izņemti no Cēsu NBS instruktoru skolas kreisā spārna trešā stāva kazarmu zāles (Cēsu NBS instruktoru skola būvēta 20.gs.30-tajos gados, dēļu grīda iespējams bijusi mainīta, bet pēc daudziem krāsu uzslāņojumiem un izbūvētām koka starpsienām uz tās secināms, ka tas varētu būt bijis LPSR sākotnējā laika posmā). Nomainīto profilu vietas skat.UR-2; 3; 4; 5; 6; 7; 8; 9 un FT – 1; 2; 3; 4; 5; 6; 7; 8; 9 lapās.

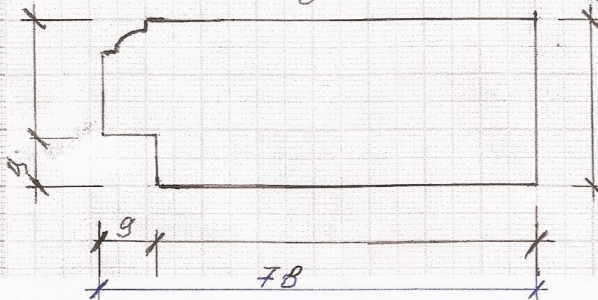
Logu vērtnes C profils

C profils konstatēts tikai vienai loga vērtnei loga L8 vērtnei 8.2.K. Pēc krāsojuma slāņiem un stiklu iestrādes tehnoloģijām stipri līdzīgs, kā A profila vērtnes.

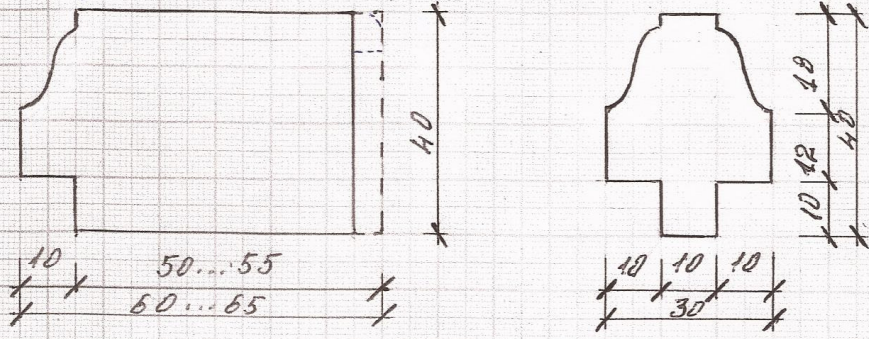
### Logu vērtneš D profils M1:1

D profils konstatēts L2 loga 2.2.Lvērtnei L3; L4; L5; L6 visām logu vērtnēm un L7 loga 7.1.K; 7.1.L un 7.3.L izņemot vērtņu augšējās loku detaļās. Profilam izveidota „pārfalce”, kas aizdarīta ar atsevišķām koka līstītēm uz nagliņām, kā arī konstatēts tikai viens krāsu slānis no iekšpuses un L7 loga augšējām vērtnēm lokiem atstātas B profila detaļas. Profila detaļas veidotas no gareniski salīmētiem dažādiem kokmateriāliem. Pēc kokmateriāla krāsas un koksnes struktūras zem krāsojuma slāņiem konstatējams, ka tas nav bijis piesūcināts gruntējumu uz lineļļas, pernicas vai oksola bāzes. Pamatojoties uz profila formu un to detaļu, gan iestrādes, gan apstrādes tehnoloģijām secināms, ka tas ir izbūvēts 1996.gadā.

D profilam likvidētas sānu un apakšējās „pārkalces” ar to līstīšu aizdarēm, tai vietā pielīmējot jaunas līstes 40 x 20 mm ar PU līmi.

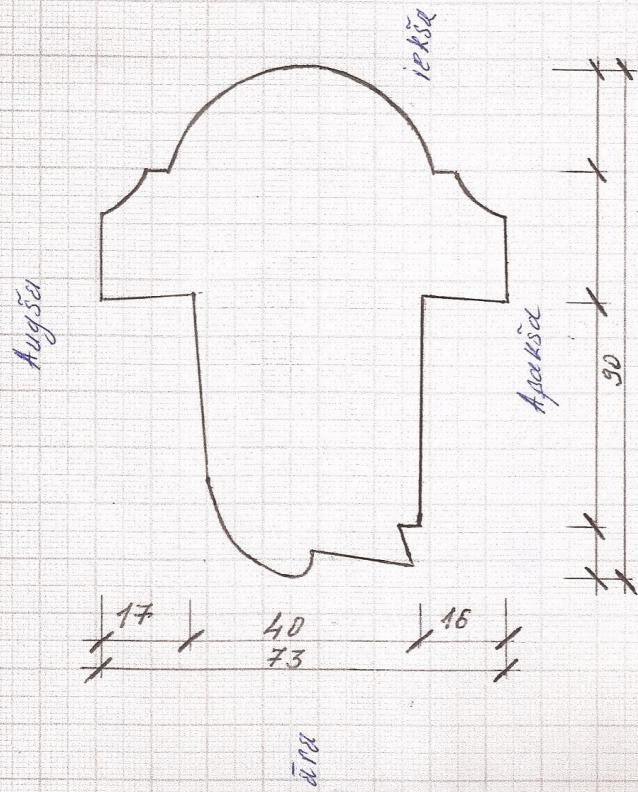
### Logu aplodas šķēršprofils M1:1

Logu ārējās vērtnes un aplodas izgatavotas no skuju koka ar apakšējiem lineļļas krāsu slāņiem. Logu vērtnu metāla stūreņi piestiprināti ar dažādāku laikmetu un veidu naglām (FT-9), kur zem vecākajām logu vērtnēm L1; L2 un L8 logos ir pielīmēti ar lineļļas - krīta tepi. Vecākajām logu vērtnēm logam L1 (1.1.K; 1.1.L; 1.2.L; 1.3.L), logam L2 (2.1.K; 2.1.L; 2.2.K; 2.3.L; 2.3.K) un logam L8 (8.1.L; 8.1.K; 8.2.L; 8.2.K; 8.3.L; 8.3.K) stiklojums ir vēsturiskā 2mm biezumā kas iestrādāts ar lineļļas – krīta tepi un smalkām nagliņām. Savukārt logu L3; L4; L5; L6; L7 visām vērtnēm un atsevišķām vērtnēm L2.1.L ir 3mm stiklojums, kas ir iestrādāts ar mazām trijstūra koka līstītēm, šīs vērtnes raksturojamas ar 1996.gada logu remontu. Kā arī L1 logam vērtnes 1.2.K; 1.3.K ir 4mm stiklojums, kas vērtnē iestrādāts uz silikona veida materiāla un piestiprināts ar četrstūrveida koka līstītēm. Logu ārējo vērtnu bojājumu apjomi fiksēti UR – 2; 3; 4; 5; 6; 7; 8; 9 un FT – 1; 2; 3; 4; 5; 6; 7; 8 lapās. Logam L2 bojāts šķērsprofils un apakšējā aplodas mala (šķērsprofils UR – 11; FT-10).

Zināms, ka 1868.gadā logus un durvis nokrāso zaļus. L2 loga aplodas šķērsprofilam (FT – 11) konstatējam virsējā slānī zaļā krāsa, kas savukārt nav konstatēta nevienai logu vērtnēi. Savukārt, aplodas pirmie divi jeb zemākie slāņi sakrīt ar konstatētajiem krāsu slāņiem logu vērtnēm ar B profilu. Logu vērtnu un aplodas iekšējo krāsu toni nosaka Restauratore Natālija XXX pēc zemākās krāsas slāņa) un saskaņā ar savu izstrādāto **interjeru** (krāsu tonis F2 10.60. Savukārt ārējais logu krāsojuma tonis L126 tiek atstāts saskaņā ar 2004.gada 28.septembra fasādes krāsu pasi Nr.154.

Loga L2 aplodai tiek pilnībā nomainīts horizontālais šķērsprofils starp pirmo (2.1.) un otro (2.2) vērtņu līmeni (skat.UR11 un FT 9).

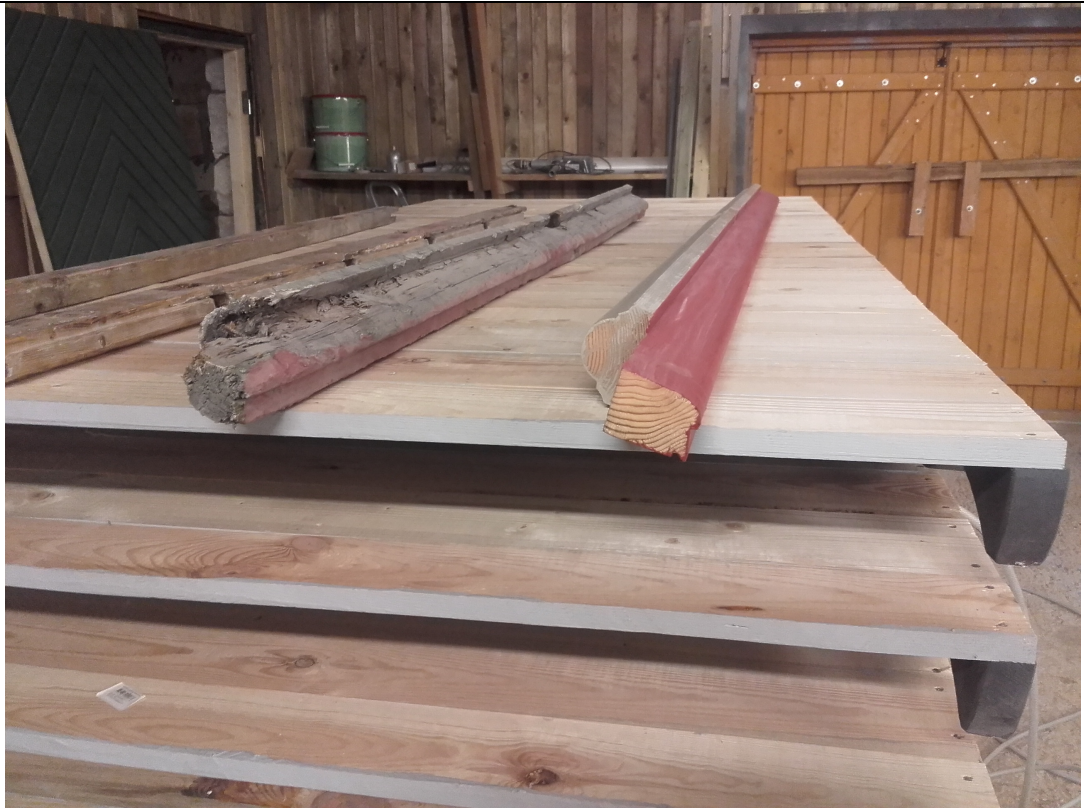
Aplodas šķērsprofils

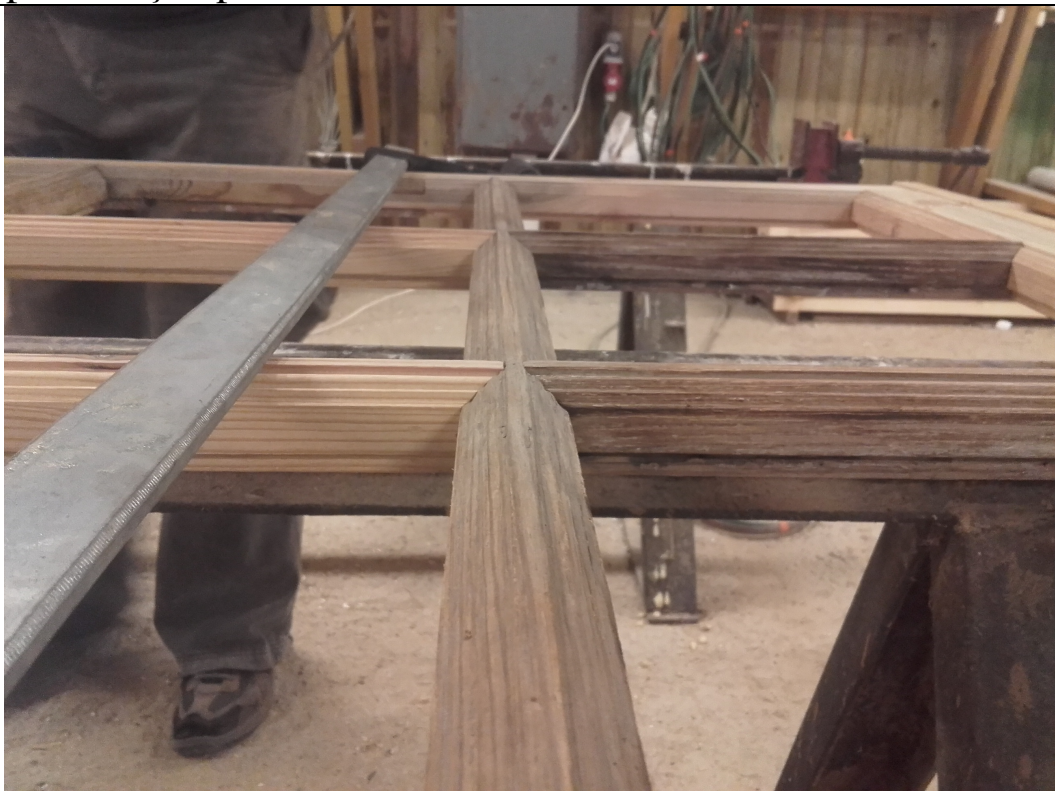
B profils

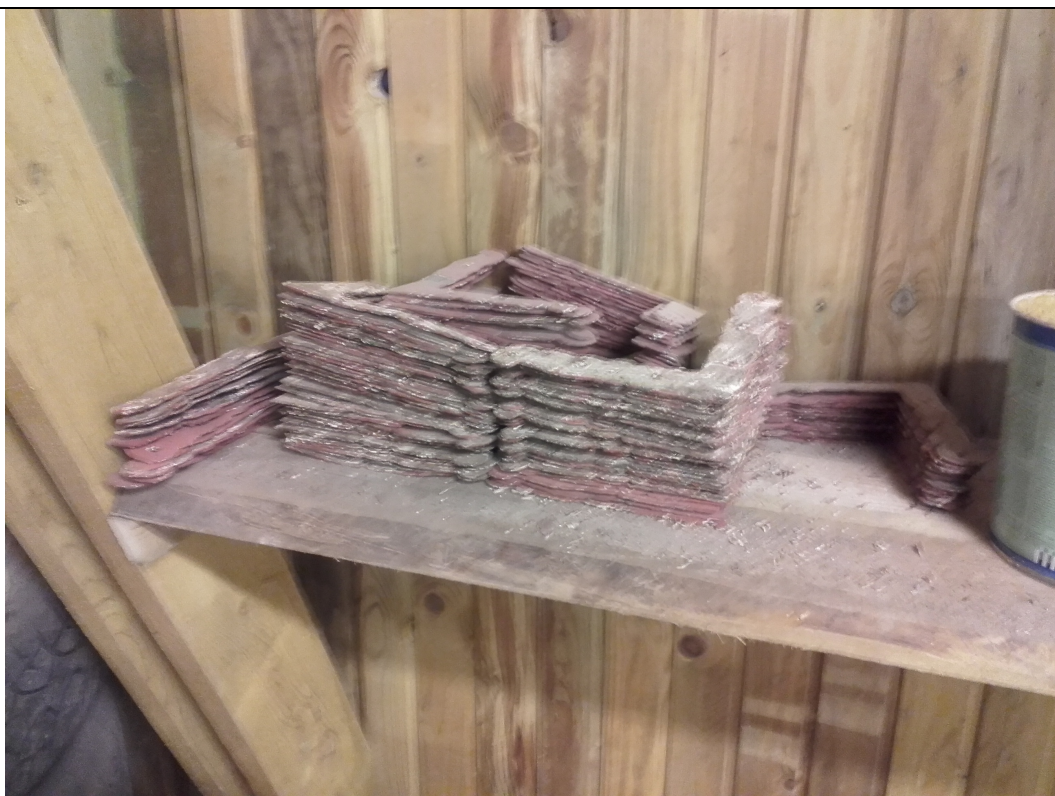
Noņemtie metāla stūreņi vētrnēm

Logu metāla stūreņi tiek attīrīti ar drāšu birsti un piestiprināti pie logiem uz lineļļas – krīta tepes pienaglojot ar papes naglām (4x20mm)

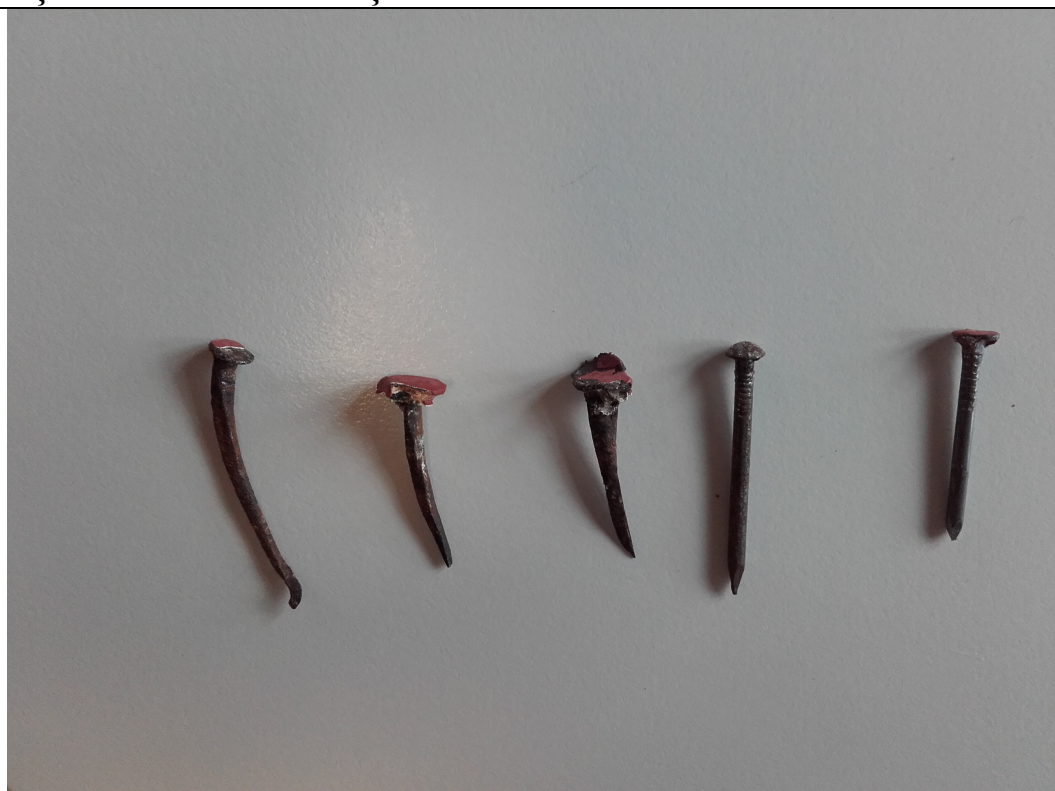
Naglas ar kurām bija stiprināti metāla stūreņi
