OBJEKTS: Vilzēnu muižas pārvaldnieka mājas ārdurvju restaurācija,
Braslavas pagasta, „Vilzēnos” .,

RESTAURĀCIJAS PASE

Veikto darbu laika periods: 2017.gada 9.septembris – 2017.gada 31.decembris

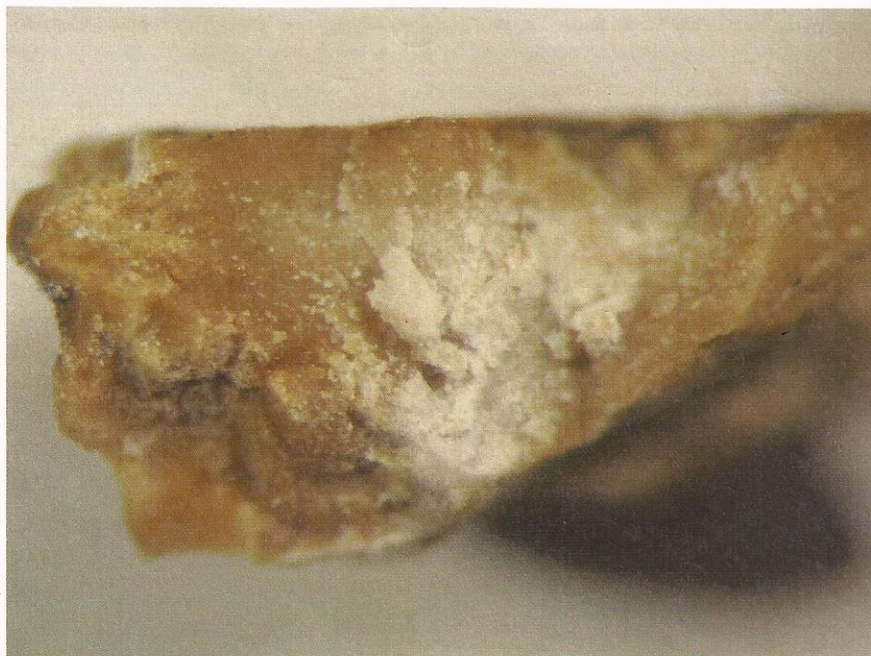
Paraugš satur dzeltenbrūnu, biezu, cietu masu, pārklātu vietām ar plānu, dzeltenīgu slāni.

Pamatmasa sastāv no kalcija karbonāta (krīts), eļļas (iespējams, pernica) un neliela daudzuma olbaltumvielu saistvielas (iespējams, kaulu līme).
